Fiche produit

Revêtement industriel de protection des équipements fonctionnant à hautes températures

Belzona® 1391

Ceramic HT

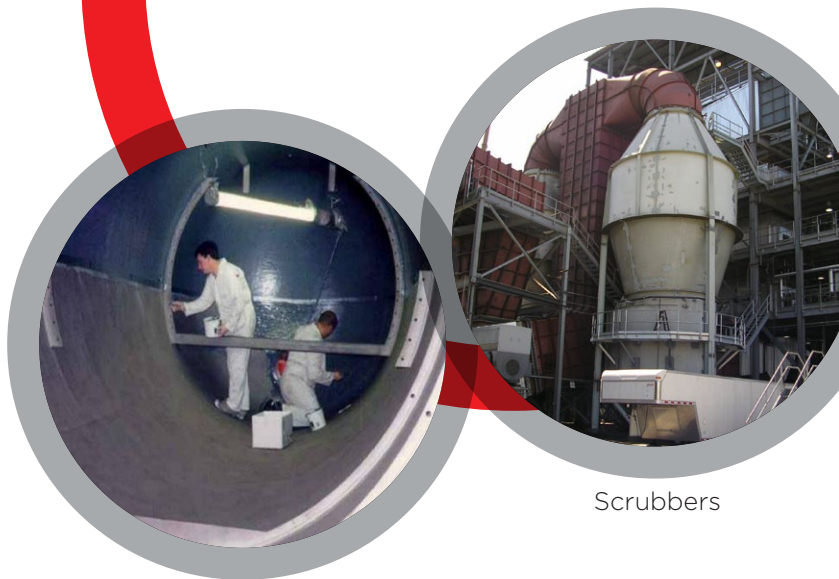
Séparateurs

Scrubbers
