# Fiche produit

## Systeme de réparation composite conforme aux normes ISO/ASME

Belzona® SuperWrap est une solution de réparation composite normalisée renforçant les substrats métalliques affaiblis ou perforés.

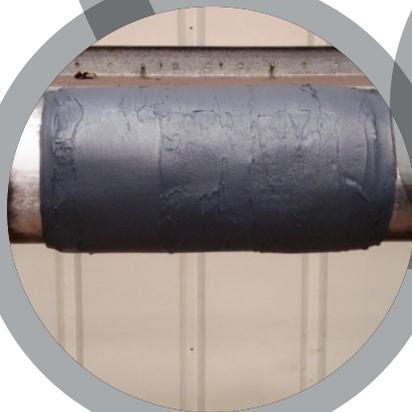
Canalisations droites

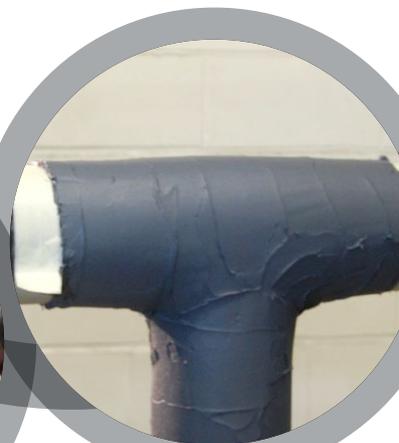
Coudes et Tés

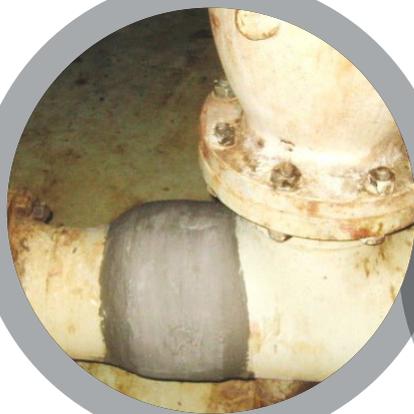
Géométrie complexe

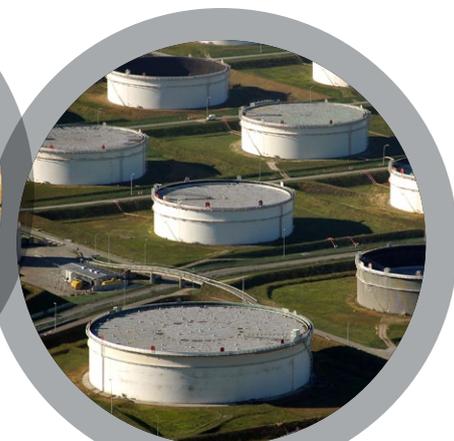
Parois de réservoirs
