Système ignifuge de réparation du béton

BELZONA[®]

4141FR

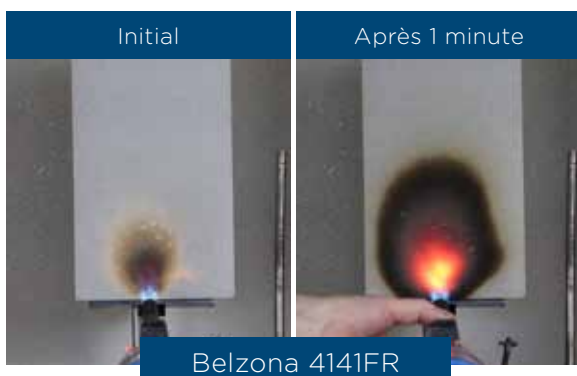
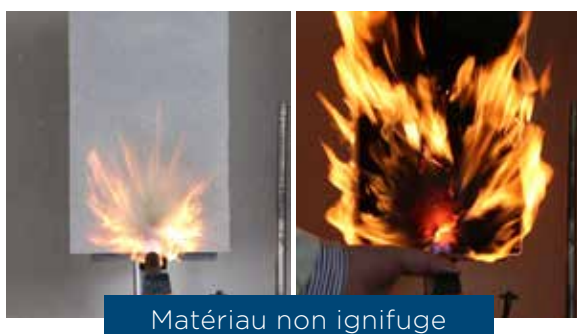
Essai de propagation des flammes

Belzona 4141FR a obtenu le classement Euroclass B s1 d0*

- B - Contribution très faible à la croissance de l'incendie
- s1 - Peu ou pas de fumée produite pendant la combustion
- d0 - Pas de gouttelettes enflammées produites pendant la combustion
