# Systeme à durcissement rapide, tolérant de l'état de surface et résistant à l'abrasion pour les réparations par plaques

**BELZONA®**

# 1818

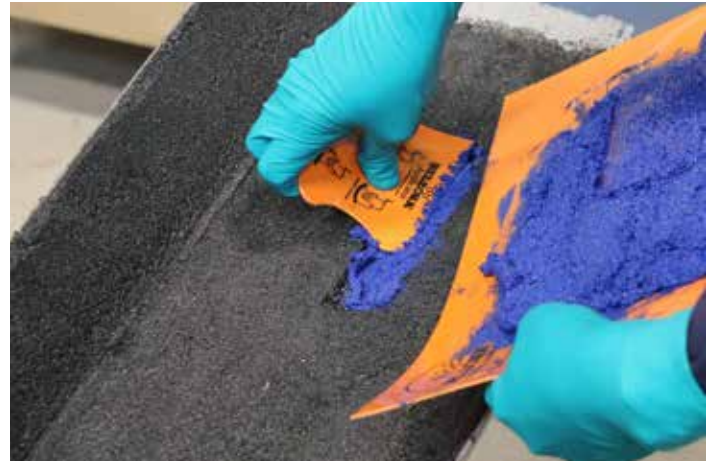
Comme indiqué dans l'illustration ci-dessus, Belzona 1818 convient idéalement aux réparations par plaques où un retour en service rapide est nécessaire.
