Membrane encapsulante pour les brides, les raccords et les connecteurs

BELZONA
3412

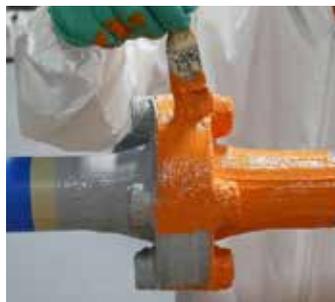
Pinceau

Belzona 3412 est appliqué en tant que système à deux couches.
Voir le mode d'emploi (IFU) pour davantage d'informations sur l'application.

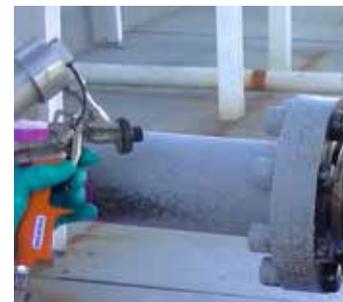
Pulvérisation
