Traitement hydrophobe à long terme pour la maçonnerie en extérieur

BELZONA®
5122

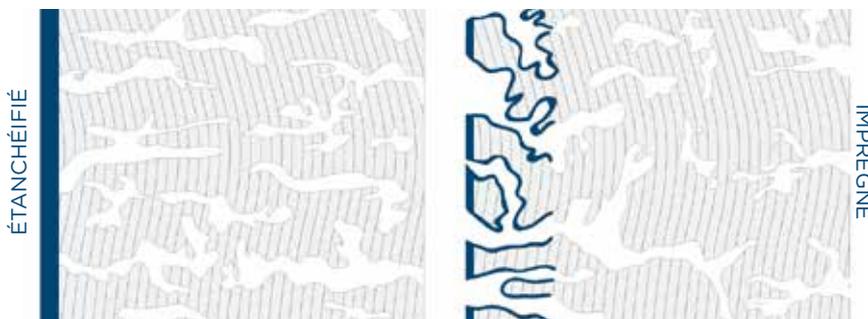
La différence entre imprégnation et étanchéification

Au lieu d'étanchéifier le substrat, Belzona 5122 imprègne les structures en brique, en maçonnerie ou en béton, ce qui associe excellente protection étanche et respirabilité.

Belzona 5122 imprègne le substrat de manière à former une couche invisible et microporeuse qui laisse tout de même l'air et l'humidité s'échapper de l'intérieur. Ceci permet d'éviter l'accumulation d'humidité et de moisissures ainsi que les dommages au niveau de l'isolation.
