Revêtement industriel de protection des surfaces de sol

BELZONA
5231

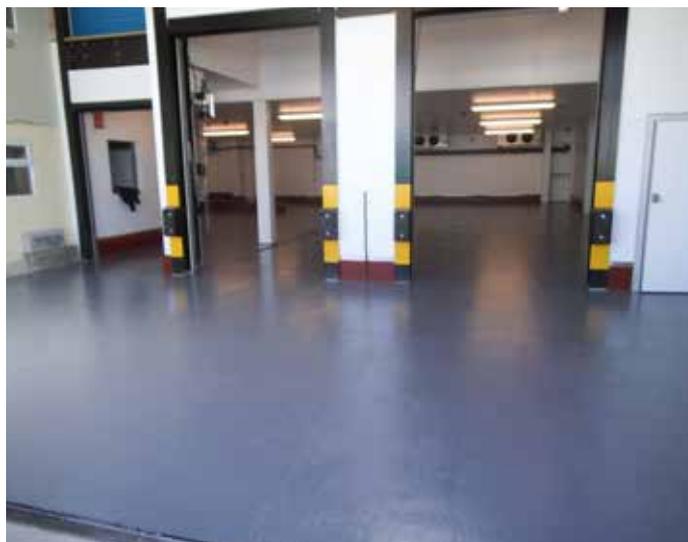
Sol d'un entrepôt de produits laitiers restauré avec Belzona 5231

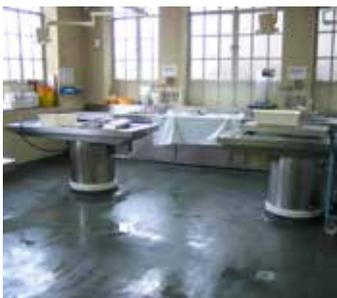
Sol en béton avant application

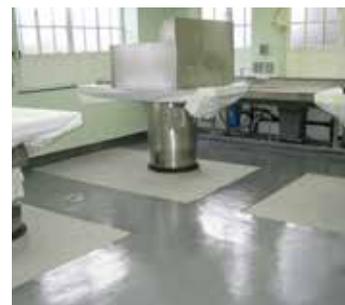
Sol en béton après application

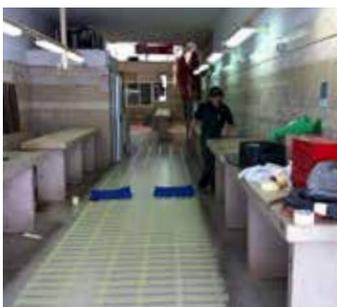
Sol carrelé avant application

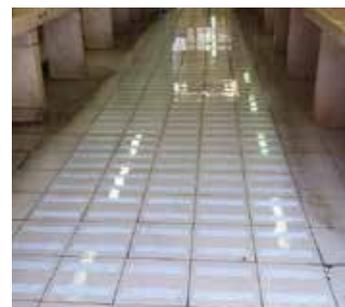
Sol carrelé après application
