Barrière d'isolation thermique conférant une protection contre la corrosion avec une surface « fraîche au toucher »

BELZONA®

5871

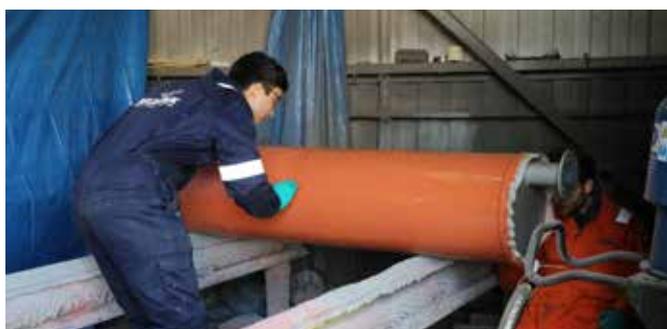
Application sur un pot d'évacuation
